# Rotor Rupture Analysis of 330DA3 Centrifugal Compressor

**Abstract:** A rotor rupture accident of 330DA3 centrifugal compressor was analyzed by means of material test, macroscopic analysis, micro-analysis, metallographic analysis and mechanical properties test. The analysis results indicated that the quality, metallographic and mechanical properties of the material was eligible. The main reason for the fatigue fracture of the rotor was the alternating stress caused by surge. Some measures were proposed to prevent the rotor fracture failure.

## 330DA3 离心空气压缩机转子断裂原因分析

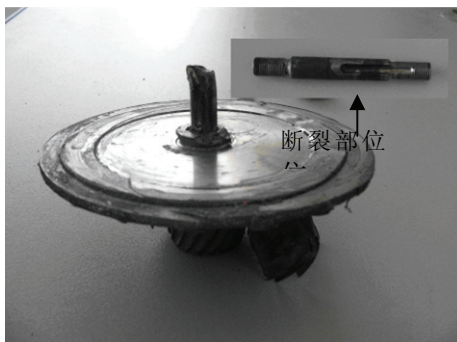
图 1 转子断裂部位

转子断裂部位如图 1 所示, 其断口的宏观形貌如图 2 所示。从图 2 中可以看出断口有一定的变形, 横截面积变化较大, 断口上的 c 区域已被损坏, a 区域可明显看到疲劳条纹。结合图 1 与图 2 可以看出, 断

裂的起始部位是转子一端螺纹的根部。图 3 显示与轴瓦配合的二级转轴表面有很深的磨痕。叶片损坏情况如图 4 所示,从图中可以看出,叶片基本都发生卷边,约有一半的叶片已经断裂并从叶轮上脱落。

Fig.1 Rupture position of the rotor

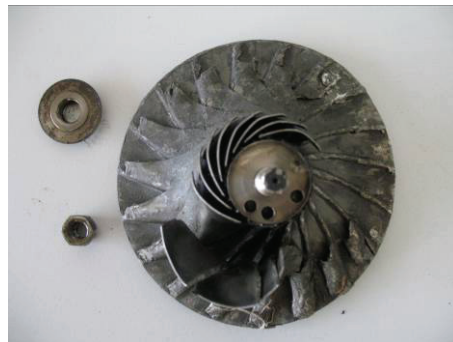
图 4 叶片损坏形貌

Fig.4 Defeature of the blades

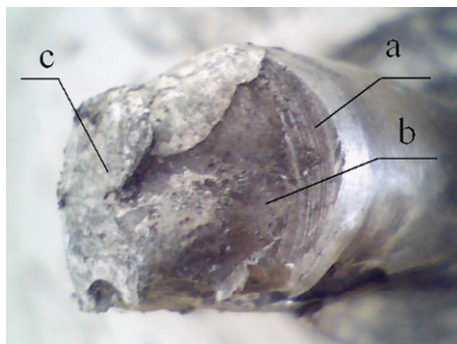
图 2 转子断口形貌

Fig.2 Fracture of the rotor

裂纹在转子螺纹根部处产生,由于螺纹的存在,此处将产生较大的应力集中,随着设备的运行,在交变应力的作用下裂纹向中心扩展,当裂纹扩展到一定程度时,转轴及轴瓦的同轴度得不到保证,导致转轴产生振动,此时转轴与轴瓦及轴封的摩擦力加大,在转轴表面形成较深的磨痕,如图 3 所示。转子最终因过载而产生断裂,断裂后转子与其它零件相互碰撞,导致断口被破坏,形成图 2 中的 c 区域。

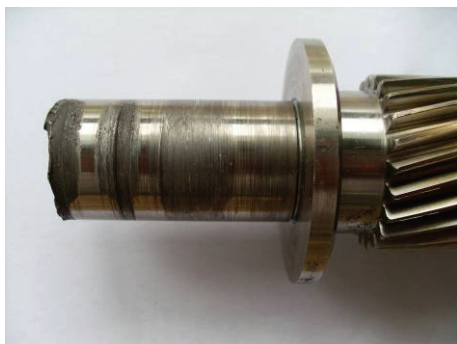
图 3 二级转轴表面磨损形貌

Fig.3 Wear surface of the secondary rotation axis

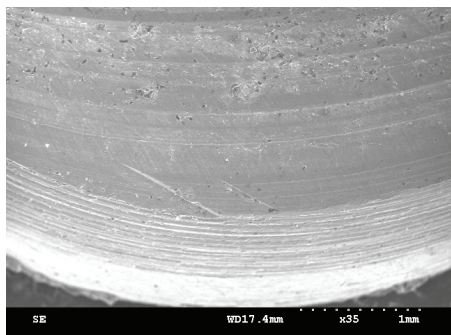
图 5 转子断口低倍形貌

图 5 和图 6 为转子断口在扫描电镜下的低倍和高倍图片,从图 5 中我们可以看到明显的同心疲劳条纹,图 6 为转子断口的高倍形貌图,从图中我们可以隐约看到断续的疲劳辉纹,这些都说明断口的形成是由于疲劳引起的,问题的关键是引起疲劳的交变应力是怎么产生的。

Fig.5 Low power SEM of the rotor fracture

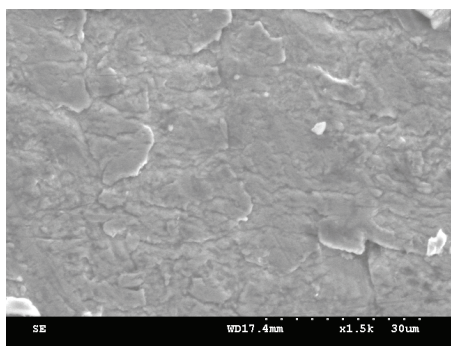
图 6 转子断口高倍形貌

Fig.6 High power SEM of the rotor fracture

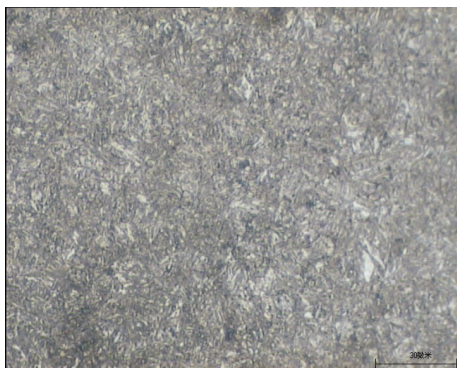
图 7 转子断口处金相组织

在转子断裂部位及完整转子上取样制成金相试样,用 PMG3-2-613U OLYMPUS 光学显微镜进行显微组织观察。由图 7 转子断裂部位的金相组织可见,开裂转子的组织为回火索氏体<sup>[5]</sup>,组织均匀,基体上隐约可见马氏体的痕迹。图 8 为完好转子的金相组织,与图 7 所示金相组织没有明显区别。

Fig.7 Metallurgical structure of the rotor fracture

离心压缩机二级转子化学成分符合 AISI 对 4140 钢的要求,材料处理后的力学性能及组织均满足使用要求,说明转子的断裂不是由材质及加工处理过程导致的。结合其金相组织和力学性能数据可以看出,在图 7 及图 8 中可以看到马氏体的痕迹,说明试样在最终的回火过程中回火温度偏低或者回火时间较短,导致其塑性虽然满足使用要求,但是仍有一定的脆性,在以后转子热处理过程中应特别注意控制其回火温度及回火时间。

(1) 材料成分、力学性能、硬度和金相组织均符合要求,条件允许的情况下可适当提高回火温度或者延长回火时间。

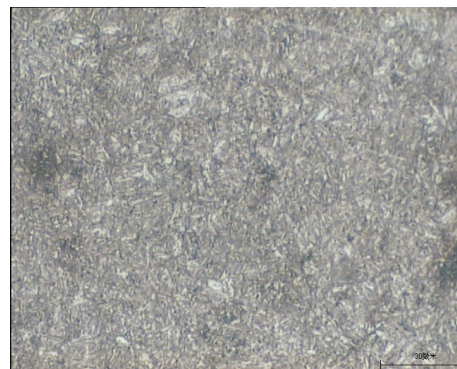
图 8 完好转子的金相组织图

Fig.8 Metallurgical structure of the undamaged rotor
