# Experimental Study on Water Circulation System of the Power Station Boiler

**Abstract:** In order to check on the reasons of water wall burst in 300MW power station boiler. We made the water circulation test. The circulating water velocity and water wall temperature were tested, then we analysed the data of test. The analysis shows that the main reasons of the water wall burst are the low flow velocity, incorrect operation by operator, and the bad heat transmission in water wall tube. Therefore, we suggest to keep using the measuring method of the water wall temperature, so that the wall temperature can be online monitoring.

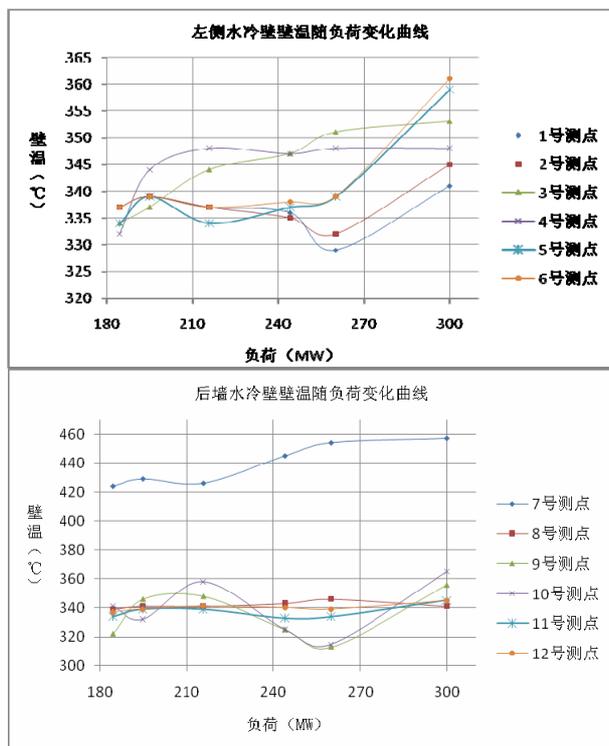
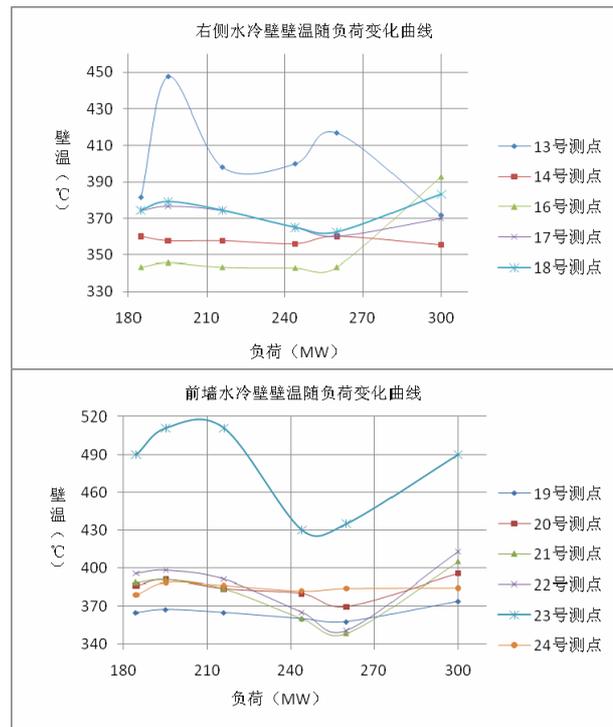
Figure 2. Curve: change of Water wall temperature following load

由水冷壁壁温随负荷变化曲线图（如图 2）可知，左墙测点总体壁温在 400℃ 以内，没有太大的超温现象。后墙测点温度分布在 2-3 号角之间，其中 7 号测点变化均在 400℃ 以上，其它测点无太大的超温现象。右墙测点温度分布在 3-4 号角之间，其中 13 号测点温度最高，尤其在负荷 200MW 左右，已接近 450℃ 高温，其它测点无太大的超温现象。前墙测点温度分布在 4-1 号角之间，其中 23 号测点温度最高，尤其在负荷 200MW 左右，已接近 520℃ 高温，其它测点无太大的超温现象。为了保证锅炉安全运行，要对超温的水冷壁管子（例如：7、13、23 号测点等）进行在线监测<sup>[3]</sup>。

试验结果还表明，当汽机降压加负荷时，即当汽机加负荷瞬间开大调速汽门时，水冷壁壁温会发生突

变。如果随着压力降低，热负荷增加过快，有可能出现膜态沸腾。因此锅炉运行操作时，注意尽量保持压力不变，控制汽机加负荷速率。
