# Effects of Eutectic-Silicon Phase Addition on the Fracture of Aluminium Alloy

**Abstract:** Fractured aluminium alloy was analysed by chemical analysis, hardness testing, metallographic examination, macro and micro-fractography. The result showed that the gathering of eutectic-silicon phase in the microstructure has increased the brittleness of the material, reduced the mechanical performance and caused the fracture.

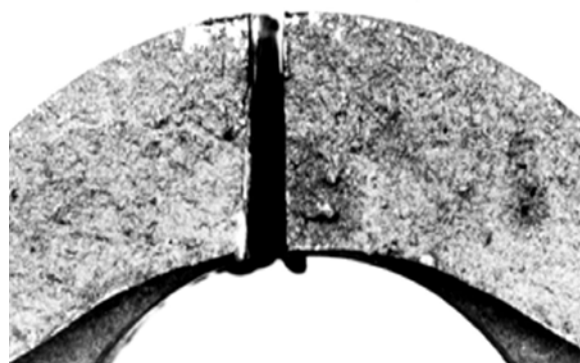
如图 1 所示, 断口位于整个机件上厚度最薄处, 断口表面基本垂直于机件的中轴。断口呈暗灰色, 无光泽, 其上的白亮处为擦伤。整个断口较平, 无明显的高低起伏, 断口表面较粗糙, 未见疲劳纹的存在, 可见该机件的断裂不是疲劳断裂。

Figure 1 Macrograph of the fracture

图 1 机件断口的宏观形貌 (断口已被切开)

从断口微观形貌可观察到: 裂纹起源处及扩展区的形貌, 裂源位于断口上靠近内侧边缘处, 如图 1 中箭头所指位置。整个断口呈脆性断裂的形貌特征, 见图 2、图 3 所示。

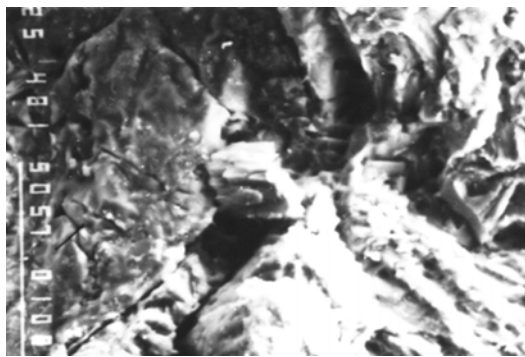
Figure 2 Crack initiation microscopy of the fracture  
图 2 断裂源形貌 480×

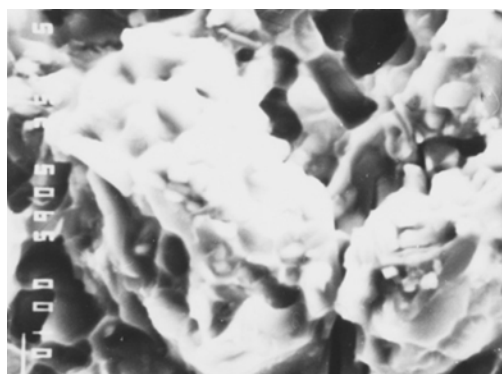
Figure 3 Microscopy of the crack expanding area of the fracture  
图 3 断口上断裂扩展区形貌 1500×

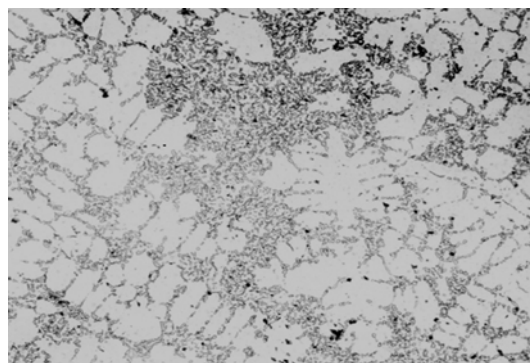
从材料的金相组织可见，组织分布不均匀，共晶体硅相有沿着  $\alpha$ -固溶体晶界偏聚的现象，按照 GB3508-1983 中第四级别图评级为 6 级（验收技术条件要求为 1~4 级合格），不符合技术条件要求，见图 4、图 5。从垂直于断口表面的显微组织看，断裂明显是沿着共晶体硅相偏聚分布的晶界发生，见图 6。金相组织中的铁相为针状，评级为 1 级，符合技术条件要求，见图 7。机件断口附近的孔洞细小、分散，符合技术条件要求，见图 8。

Figure 4 Metallographic structure near the fracture  
图 4 断口处的金相组织 100×

为得到良好机械性能, 应严格控制工艺过程, 提高冷却速度, 防止共晶硅严重聚集和长大。

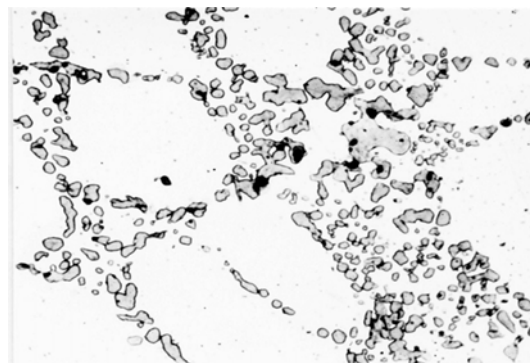
Figure 5 Eutectic-silicon phase in the metallographic structure

图 5 金相组织中共晶体硅相的形态 500×

2) 该机件的材质属于铝硅铜镁系铸造铝合金<sup>[1]</sup>, 从金相及硬度检验结果来看, 该机件材料主要的缺陷在于金相组织中共晶体硅相分布不均匀, 存在较严重的沿晶界偏聚现象, 评级结果不符合验收技术条件的要求, 且硬度测试结果也显示机件材料的 HB 硬度高于技术条件要求。共晶硅的偏聚破坏了材料的连续性, 使材料的硬度偏高、脆性增大, 机械性能下降, 当机件工作时在外力作用下就容易在共晶硅偏聚的区域产生应力集中而萌生裂纹, 从图 6 中可清楚地看到, 断裂是沿着聚集分布于晶界上的共晶体硅相发生的, 这证明了共晶体硅相聚集处是材料中的薄弱环节<sup>[2,3]</sup>。

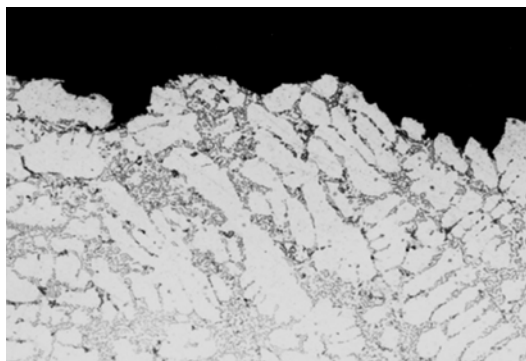
Figure 6 Section of the fracture

图 6 断口的剖面 100×

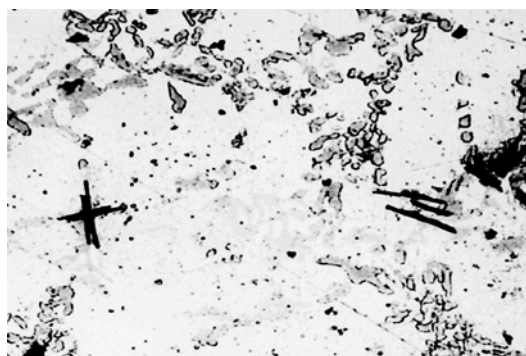
Figure 7 Irony phase in the etallographic structure

图 7 金相组织中的铁相（黑色针状为铁相） 500×

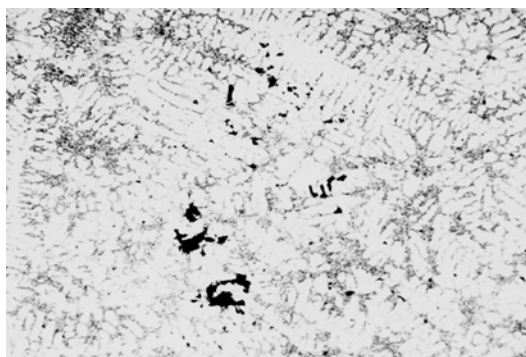
Figure 8 Holes on the fracture

图 8 断口上的孔洞 50×
