# Analysis of 220kV Main Transformer Cooling Equipment All Stop

ZHAO Jian-bo, WANG Yu-sheng, ZHAO Zhong-yi

(Henan Pingdingshan Power Supply Company, Pingdingshan 467001, China)

## 220kV 主变风冷装置全停故障原因分析

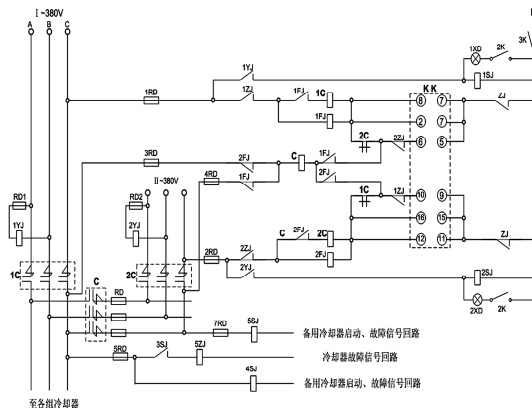
图 1: B#2 主变强油风冷控制接线图

用万用表测量接触器 1C 上端主进电源电压, AB 间、BC 间、AC 间电压均为 390 伏, I 段电源正常; 测量接触器 2C 上端主进电源电压, AB 间、BC 间、AC 间电压均为 390 伏, II 段电源正常; 测量接触器 1C 下端电压, AB 间 390 伏、BC 间 230 伏、AC 间 230 伏, A 相对地电压 230 伏、B 相对地电压 230 伏、C 相对地电压 0 伏, 确定接触器 1C 的 C 相主接点不通。检查 2RD 未熔断, 测量 2FJ 线圈两端电压为 230 伏, 2FJ 常开接点未吸合, 证明 2FJ 继电器线圈烧坏断线, 致使接触器 2C 失磁, 由于接触器 1C 的 C 相触点不通, 联络接触器 C 也不会切换 (见下图 1)。

从主变风冷控制回路图 (见附图 1) 可以看出, 由于接触器 1C 的 C 相主触点不通, 2FJ 线圈断线。接触器 1C 线圈虽处在励磁状态, 由于接触器 1C 的 C 相不通, 从 3RD 至接触器 C 线圈回路无电压, 联络接触器 C 不动作, 风冷电源 II 段上的潜油泵和风扇电机均停止运行。在风冷电源 I 段上的潜油泵和风扇电机也都因为 C 相缺相, 热耦继电器动作而停止运行, 导致风冷装置全停故障。

1) 由于 1SJ、2SJ 开接点正常闭合, 1、2ZJ 线圈励磁, 1ZJ、2ZJ 常闭接点开位, “I、II 工作电源故障

“信号无法报出 (见图 1、图 2)。

为使主变风冷系统尽快恢复正常运行, 运行值班人员强行将 B#2 主变风冷 II 段电源接触器 2C 和联络接触器 C 卡住接通电源, 使 B#2 主变压器风冷系统暂时恢复运行, 确保主变安全运行。

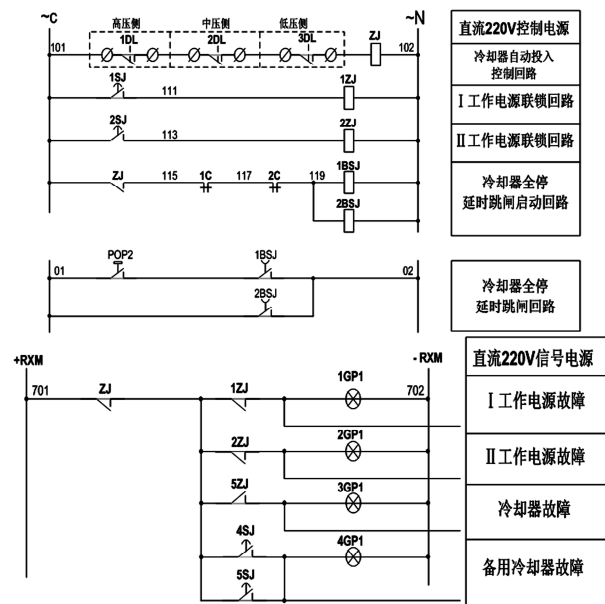
图 2: 风冷装置全停延时跳闸启动回路、跳闸回路、信号回路图

2) 由于接触器 1C 的 C 相主触点不通, 且接触器 1C、2C 的控制电源及备用风冷装置启动回路和信号回路的继电器 4SJ、5SJ、5ZJ 均取之 C 相, 导致 “备用风冷装置故障”、“风冷装置故障” 信号均无法报出 (见图 2), 不能提示值班人员进行处理, 其后果非常严重。

风冷装置全停故障时接触器 1C 线圈励磁, 接触器 1C 常闭接点不会闭合, 风冷装置全停延时跳闸启动回路不通 (见图 2), B#2 主变风冷装置全停延时跳闸启动回路 1BSJ、2BSJ 不启动 (线圈不带电), 因此 B#2 主变三侧开关不会跳闸。

1) 检查中发现的问题, 错将风冷装置自动投入控制回路、风冷装置全停延时跳闸启动回路接入主变风冷控制交流 220V 电源控制 (见图 2), 这种接线方式存在着严重的不合理性。
