Operation Analysis of a Main Transformer's False Trip Because of the Change the Phase Sequence

(Pingdingshan Power Supply Company, Pingdingshan 467001, China)

主变相序调整造成差动保护误动原因分析

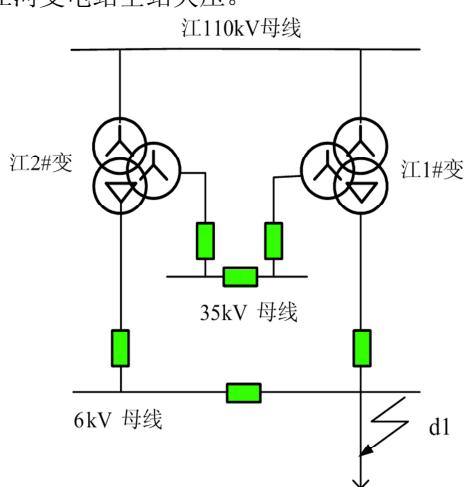
图-1 江 1#变差动保护动作前的运行方式

江河变电站有两台变压器, 额定电压为 110kV/35kV/6kV, 变压器铭牌标示接线组别为: Y/Y/△-12-11 点接线。江 1#变保护为刚刚投运的东方电子 DF3300 系列变压器保护。2#变配合综合自动化改造工作处于停运状态。d1 处发生故障, 江 6 板速断保护动作跳闸, 同时江 1#变比率差动保护动作跳闸, 差动保护范围内未发现故障痕迹, 试送变压器成功。

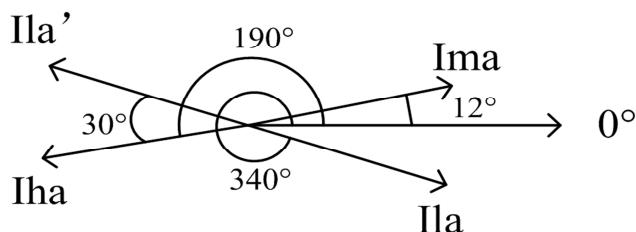
图-2 江 1# 变 A 相电流实际相位

我们对电流相量进行分析，以高压侧 A 相电压为基准，测量高、中、低侧 A 相电流相量分别为： $I_{ha}=1.65 \angle 190^\circ$ ， $I_{ma}=0.65 \angle 12^\circ$ ， $I_{la}=2.3 \angle 340^\circ$ ，将二次电流幅值折算到一次值，和实际负荷电流一致，说明 CT 变比正确。绘制各侧电流向量图如图-2 所示，电流相位分析表明低压侧电流超前高压侧电流 30° ，这说明主变高、低压侧实际为 $Y/\Delta-1$ 点接线，将保护装置中变压器接线组别定值改为 $Y/\Delta-1$ 点接线方式，再看装置显示差流，降为 0.05A，在正常允许偏差范围内。

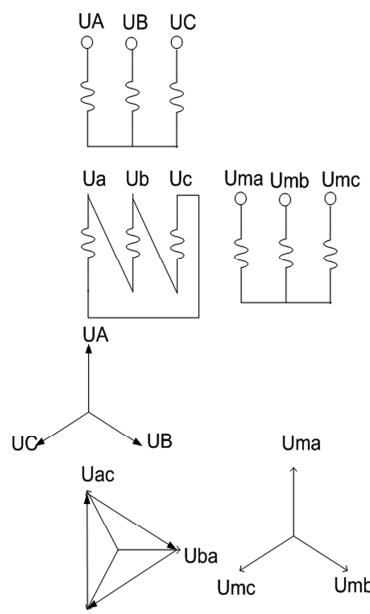
图 3 $Y/Y/\Delta-12-11$ 向量图
Figure 3 $Y/Y/\Delta-12-11$ vector Graphics

我们对这种接线方式下变压器接线组别进行分析，发现 $Y/Y/\Delta-12-11$ 接线的变压器经过 A、C 相互换后，接线方式变为了 $Y/Y/\Delta-12-1$ 点接线，向量图分析如图-3 和图-4。

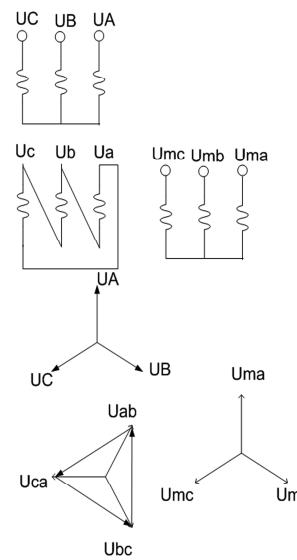
图 4 $Y/Y/\Delta-12-11$ 变压器三侧 A、C 相互换后向量图
Figure 4 Vector Graphics after change the phase of $Y/Y/\Delta-12-11$ transformer

变压器实际接线组别与铭牌不一致是怎么造成的呢？我们对该变压器的一次接线检查，发现线路 A、B、C 标识和变压器 A、B、C 标示不是一一对应，变压器 A 与线路的 C 相相连，变压器 C 相和线路的 A 相相连，中、低压侧也是 A、C 相进行了互换。经历该站建设技术人员的回忆也证实了这一点，当时电源线路进站时相序错了，受现场制约没法调整换相，就采取这种接线方式，变压器内部接线没有进行相应的调整。

本次差动保护误动原因找到了，即：主变的 A、C 相相序调整使用在实际造成了变压器的接线组别的改变，按照铭牌参数设置保护定值，造成了保护装置计算错误，在通过故障电流时保护装置计算出很大差流值，造成了保护装置误动作。

C 相互换, 二是对变压器低压绕组内部接线进行调整, 但这两方法在实施中均存在较大的困难, 好在该站处于偏远山区, 6kV 系统相对独立, 经研究决定暂时保存目前接线运行, 仅将两台主变保护装置的定值修改为 Y/Y/△12-1 点接线方式。定值修改后运行半年来未出现类似问题。
