# Analysis and Solution of Chromatography Oscillator's Instable Operation

**Abstract:** chromatography oscillator is used for degassing gas chromatograph. But in the chromatographic analysis of transformer oil, the oscillator was used heavily and frequently, which resulted continuous problems. After the inspection and analysis of disintegrating chromatography oscillator, we found that the cause of oscillator's instable operation is the improper material of motor steel support and design defect. Through improving the steel support, the chromatography oscillator runs steadily and reproducibly, which greatly improves work efficiency and ensures the accuracy of test data.

## 色谱振荡仪工作不稳定问题的分析及解决

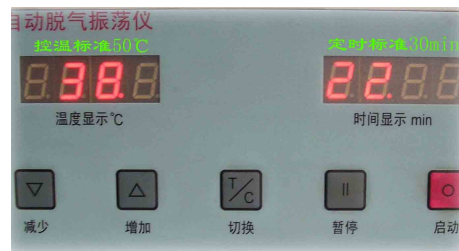
Figure 1b. Wen Kong's data outruns error margin scope

图 1b. 温控数据超出误差范围

同时，我们在 2005 年 12 月振荡仪的使用中还发现，温控数据上下波动大，起不到恒温作用，使试验工作无法进行。如表 2。

从统计结果可以看出，温控数据上下浮动较大，误差值在±10℃之间，所测的 9 个数据都超出了国家误差标准±0.3℃的范围。

| 序 号 | 要 因 | 对 策 | 对 策 措 施 | 目 标 | 地 点 | 时 间 |
|---|---|---|---|---|---|---|
| 3 | 温控系统有缺陷 | 处理温控缺陷 | 更换温控继电器焊接好接点<br>插好各连接口 | 保证温控系统正常工作。 | 试验室 | 6.11 至 6.13 |

通过实施，振荡仪温度误差达到国家标准  $50\pm0.3^{\circ}\text{C}$ 。

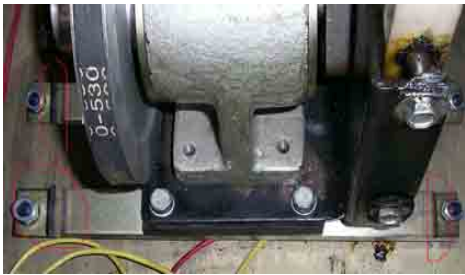
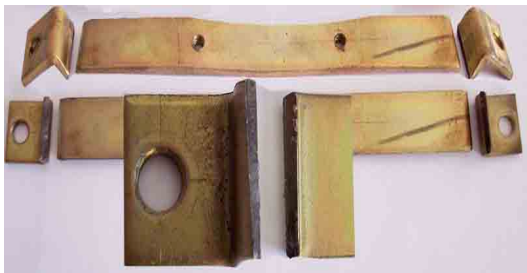
进行了解体检查：发现支撑振荡电机的两个支撑钢板断裂，情况如图 2a 和图 2b。

Figure 2a.The disintegration discovers to prop up steel plate to split  
图 2a. 解体检查发现支撑钢板断裂

Figure 2b. Prop up to transform and split  
图 2b. 支撑架变形和断裂

2006 年 4 月 28 日，我们对支撑架的变形和断裂进行了调查和分析认为：由于仪器造价问题，厂家选

择了最普通的碳素钢 Q235 钢。根据国标规定，Q235 钢不适用于直接承受动力荷载或振动的设备，其弹性、韧性和耐疲劳程度不够，而我们的振荡仪每分钟振荡的频率为 275 次，分析一个样品需要振荡 20 分钟，则振荡次数为 5500 次，需要更换优质的材料才能满足要求。并且我们还对全省几家供电单位进行了解，发现有 11 个供电公司购买过同型号的色谱振荡仪，其中，有 8 个单位的支撑钢板都更换过，还有 3 家未更换。

| 序 号 | 要 因 | 对 策 | 对 策 措 施 | 目 标 | 地 点 | 时 间 |
|---|---|---|---|---|---|---|
| 1 | 振荡电机支撑架钢板选材不对 | 更换振荡电机支撑架钢板 | 将原普通的 Q235 钢更换成优质的“弹簧钢” | 提高支撑架的弹性、韧性、耐疲劳强度，满足振荡仪长时间工作要求。 | 试验室 | 5.29 至 6.4 |

5.1 更换振荡仪支撑架钢板

振荡仪使用半年后检查，弹簧钢均无变形、裂纹、噪声、脆断的现象。

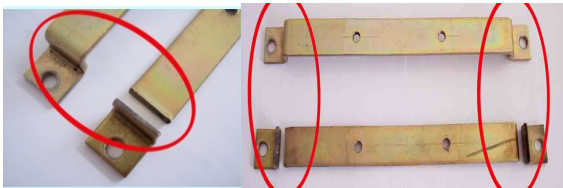
2006 年 5 月 8 日，我们对仪器进行解体检查发现，支撑架外形设计为弓形结构，其钢板两端断裂部位在弯曲处（见图 3）。国标规定 Q235 钢不适用于承受静力和动力荷载的受弯及受拉的承重结构，弓形结构的弹性效果虽然比其它结构好，但弯曲处易受力，易造成钢板脆断。因此，需改变弓形结构。

Figure 3. The bow form place is subjected to dint to not and all easily result in the steel plate frailty break  
图 3. 弓形处受力不均、易造成钢板脆断

从图中可以看出，支撑架钢板断裂就在弓形点部

位，其它部位完好无损，由于弓形点受力不均，本身又不是承受动力的机械钢材，易造成脆断是必然的。

| 序 号 | 要 因 | 对 策 | 对 策 措 施 | 目 标 | 地 点 | 时 间 |
|---|---|---|---|---|---|---|
| 2 | 振荡电机支撑架结构设计存在缺陷 | 改变振荡电机支撑架结构形状 | 将原弓形支撑架更改为直板形 | 使支撑架受力均匀，避免弓形架脆断故障发生。 | 试验室 | 6.6 至 6.9 |

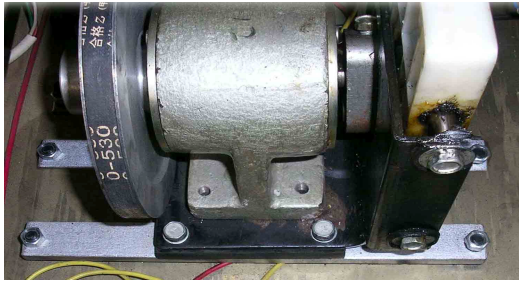
改造后的支撑架经过半年多的工作实践，其受力均匀，工作稳定。见图 4。

Figure 4. The steel plate after reforming props up  
图 4. 改造后的钢板支撑架
